Erfassungen zum Artenschutzbeitrag

Vorhabenbezogener Bebauungsplan Nr. 20 „PV-Freianlage Buhlaer Straße (OT Kraja)“

Landgemeinde Stadt Bleicherode
Landkreis Nordhausen / Thüringen

Stand: 08/2021

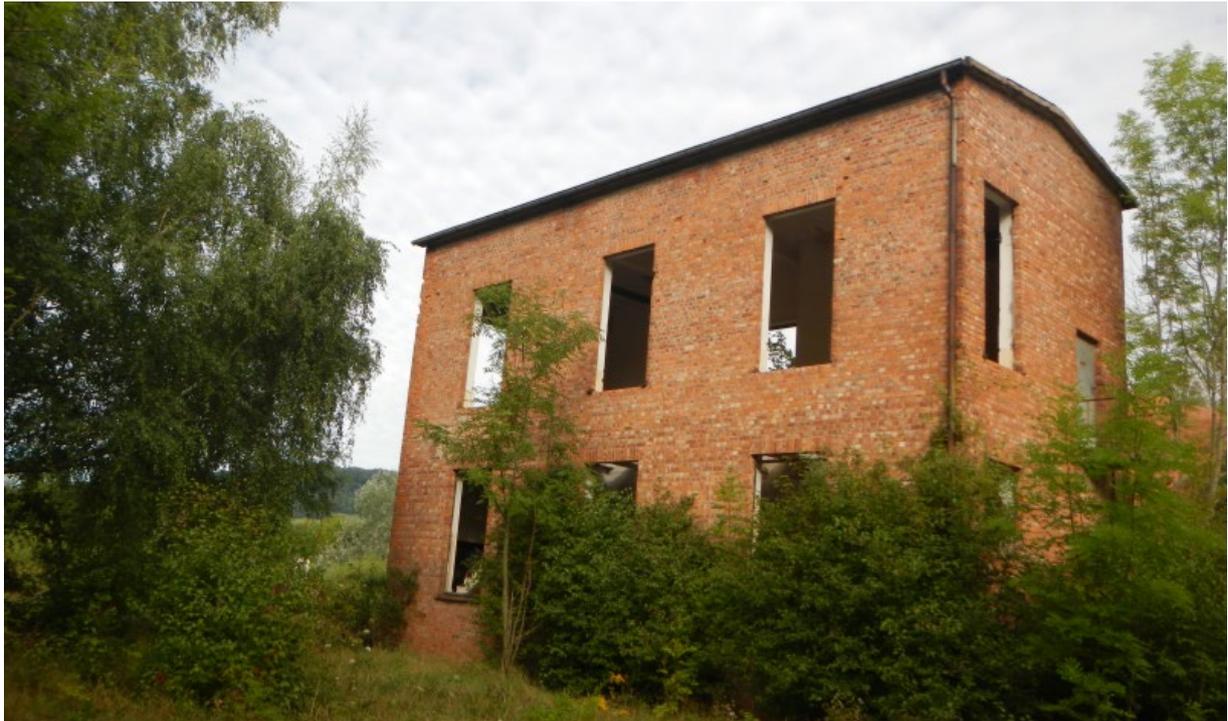
Abb. 2: Gebäude 1 – ehemalige Trafostation

Das Gebäude ist fensterlos, noch vorhandene Stahltüren sind geöffnet, das Gebäude verfügt über keinen Keller und keinen Dachboden (Abb. 2).

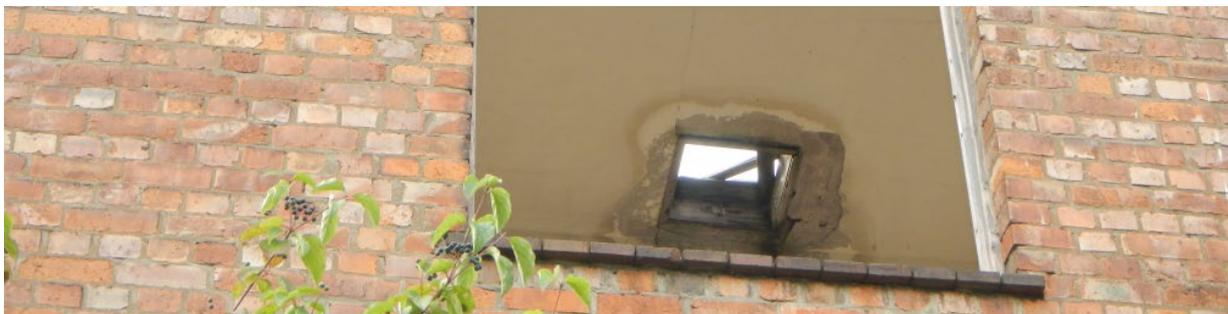
Abb. 3: Offenes Dach

Das Dach des Gebäudes ist offen und Regen kann in das Gebäude eindringen.

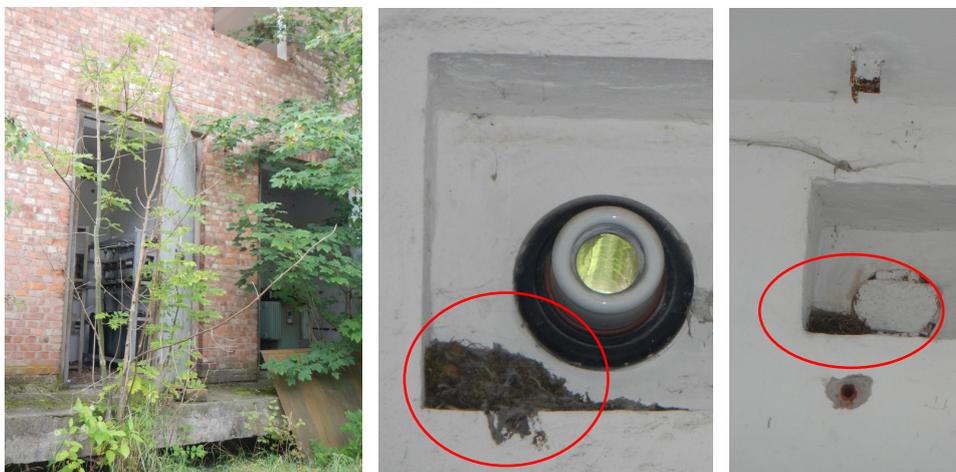
Abb. 4: Nester im Gebäude 1

In den beiden offenstehenden Räumen, auf der Nordseite des Gebäudes, konnte jeweils ein Nest von Amseln nachgewiesen werden. Die Klinkerfassade ist vollständig ausgefugt, so dass weder in der Außenfassade noch in den glatt verputzten Innenräumen Spaltenquartiere, z.B. für Fledermäuse, bestehen.

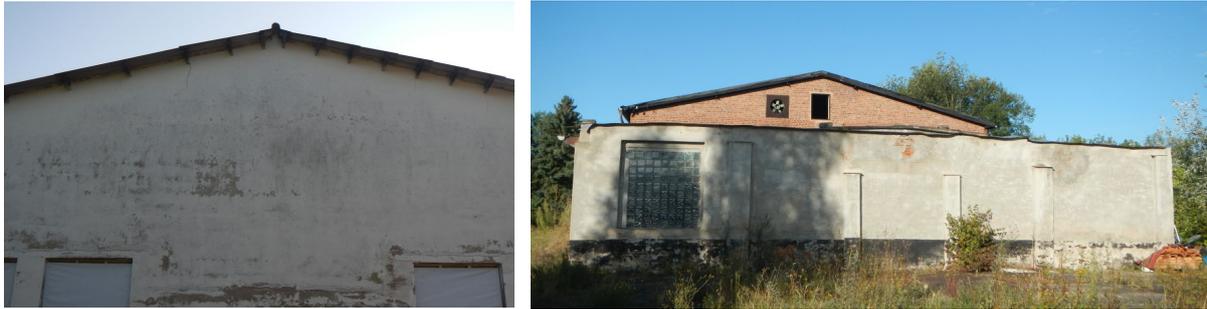
Abb. 5: Giebelansichten – Gebäudekomplex 2

Linke Seite – Westgiebel, rechte Seite Ostgiebel mit offenem Fenster

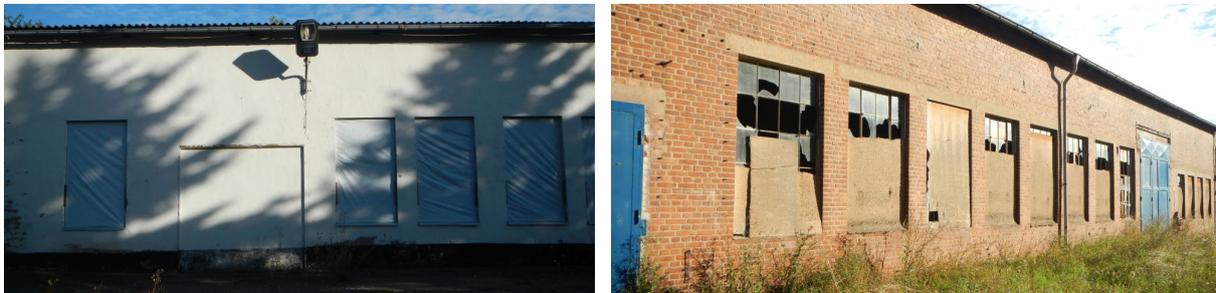
Wesentliche Fassadenbereiche sind geschlossen ohne Einflugmöglichkeiten. Im mittleren und östlichen Bereich sind jedoch Fenster eingeschlagen und würden eine Besiedlung der Innenbereiche möglich machen (Abb. 6).

Abb. 6: Geschlossene Fassaden jedoch mit eingeschlagenen Fenstern

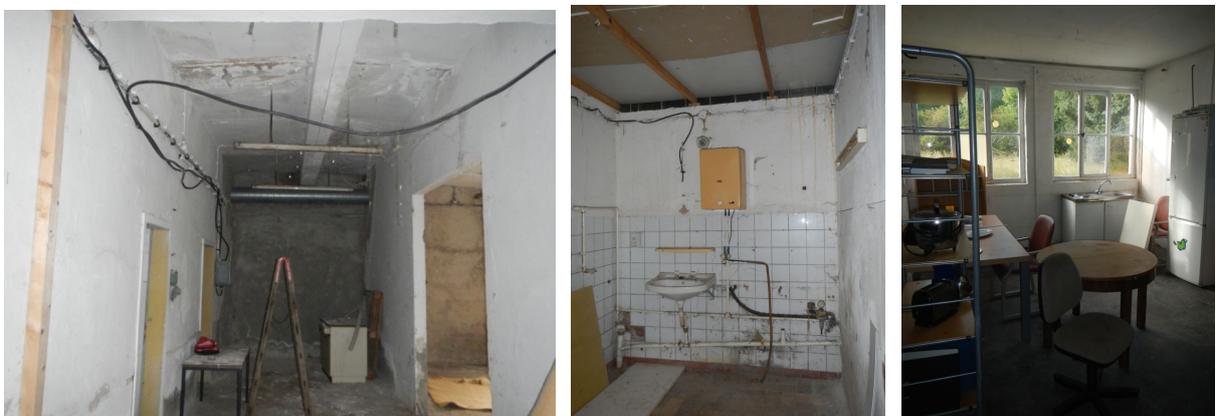
Abb. 7: Innenräume ohne Quartierfunktion

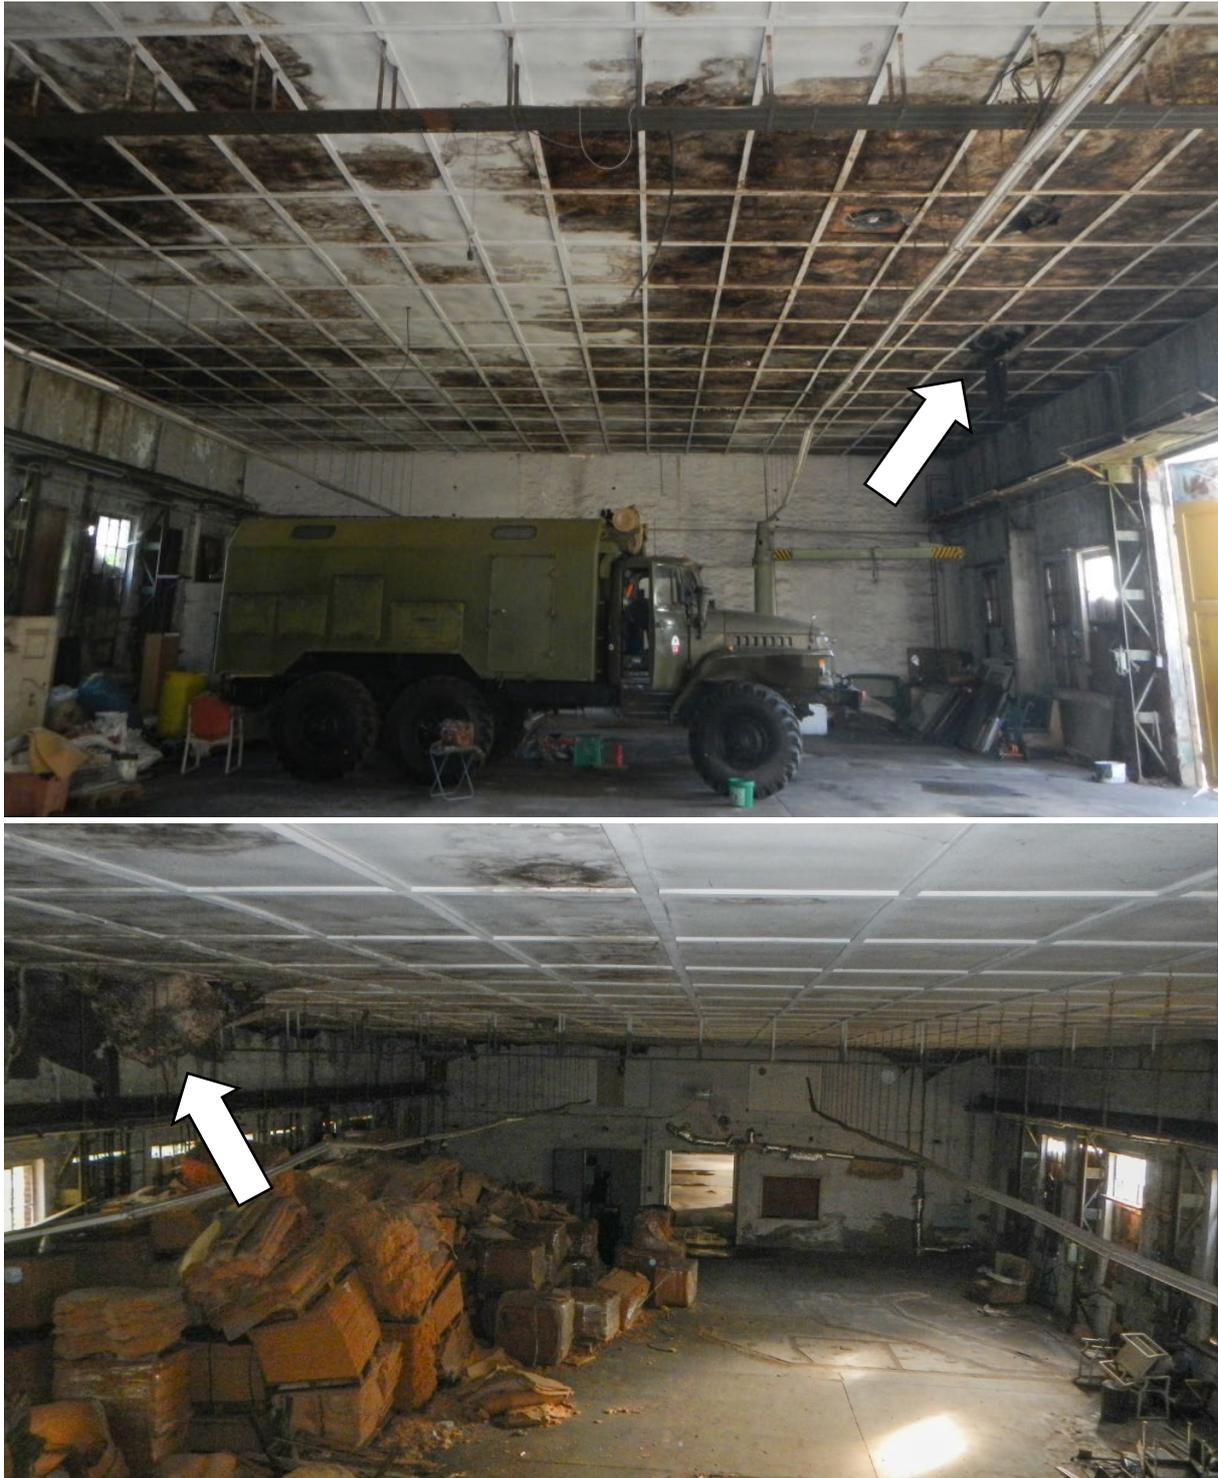
Abb. 8: Innenansicht der Hallen mit abgehängter Decke

Die Pfeile kennzeichnen die einstürzenden Bereiche der Deckenkonstruktion

Im Innenbereich finden sich wie in Gebäude 1 keine Spalten bzw. unverfugte Mauerbereiche. Ein Keller ist nicht vorhanden. Das Dach ist undicht und feucht im Bereich der abgehängten Decke welche zunehmend einstürzt. Quartierfunktionen werden ausgeschlossen. Es nicht einmal Hinweise auf Marderartige oder Waschbären wie es sonst bei leerstehenden Gebäuden oft der Fall ist.

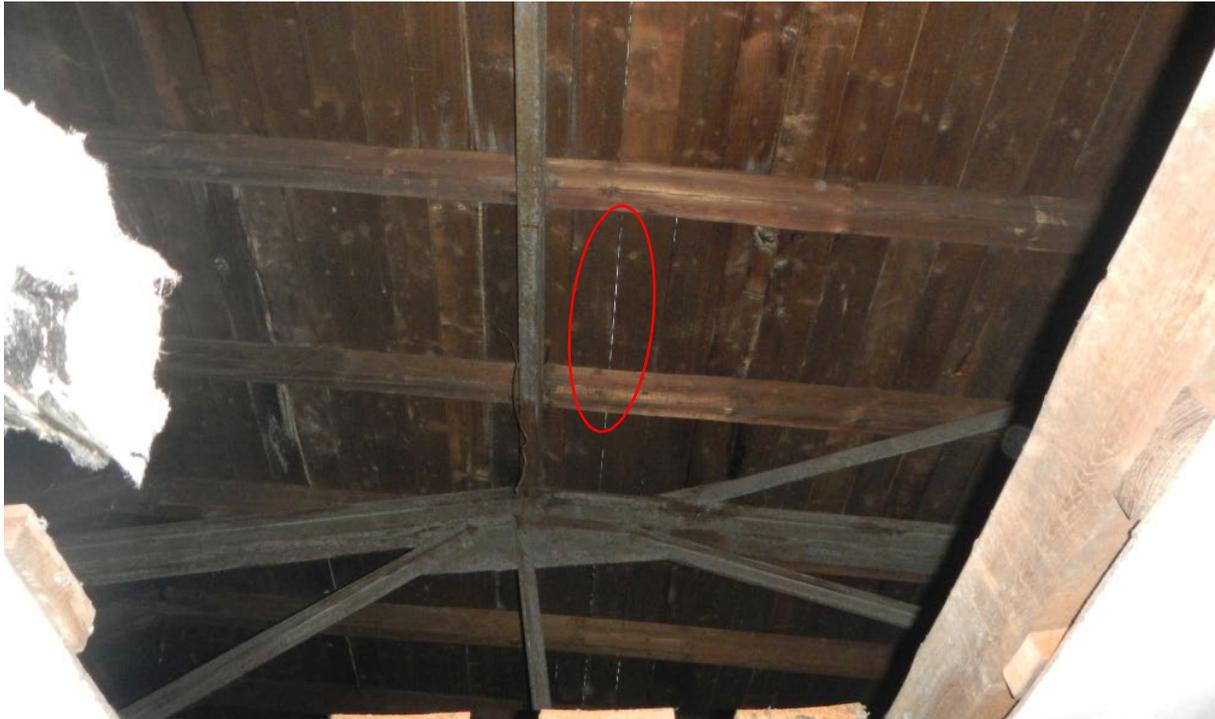
Abb. 9: Dachkonstruktion

Kennzeichnung der undichten Dachstellen durch welche Regenwasser eindringt

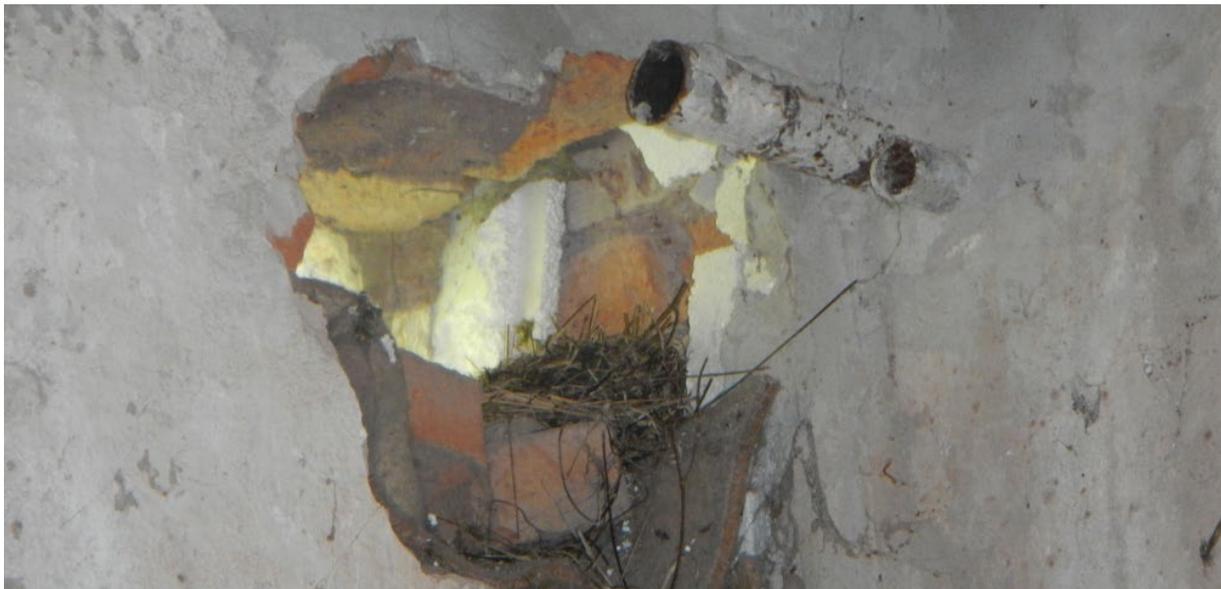
Abb. 10: Amselnest / Gebäude 2

Im Gebäude 1 wurden 2 Nester und im Gebäudekomplex 2 1 Nest gefunden. Nach Struktur und Art der Bauweise können alle drei Nester Amseln zugeordnet werden.

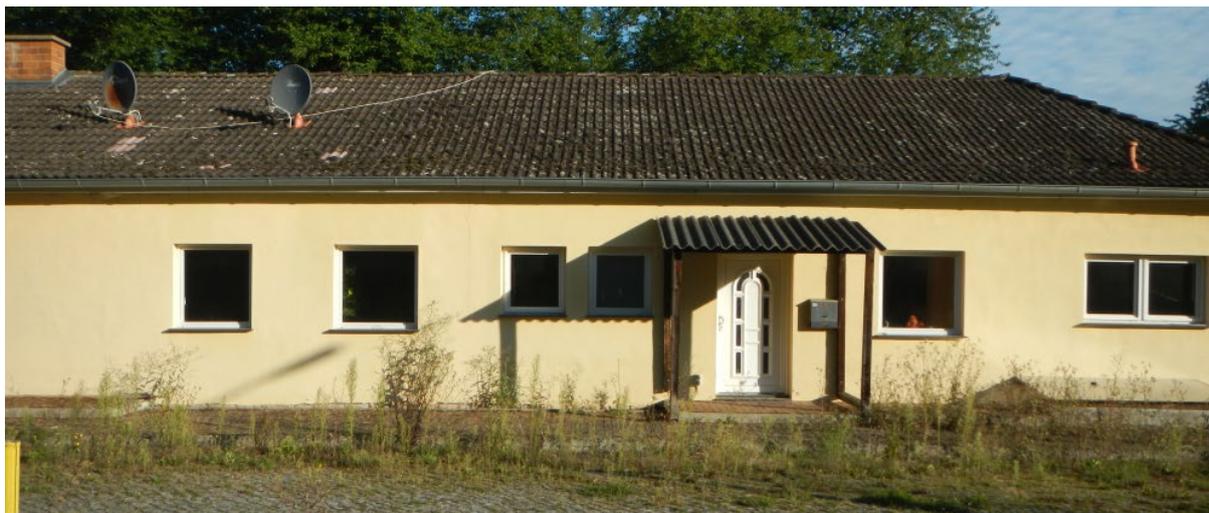
Das Gebäude 3 ist baulich in einem guten Zustand und wurde bis vor kurzen als Wohngebäude genutzt. Alle potentiellen Öffnungen sind geschlossen. Es gibt keine Einschluöpfungsmöglichkeiten und auch keine Nester auf den Balkenkonstruktionen des Anbaus (Abb. 10, Abb. 11, Abb. 12).

Abb. 11: Gebäude 3

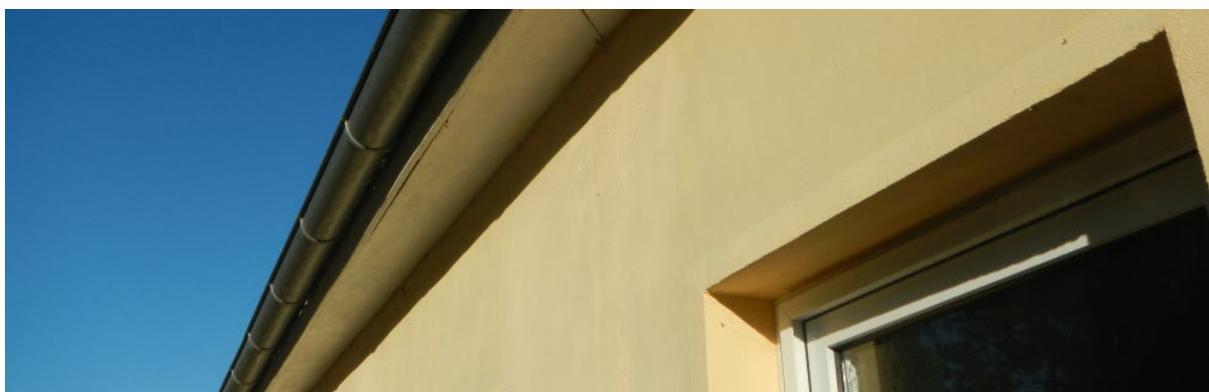
Abb. 12: Fassade und Dachkästen sind geschlossen

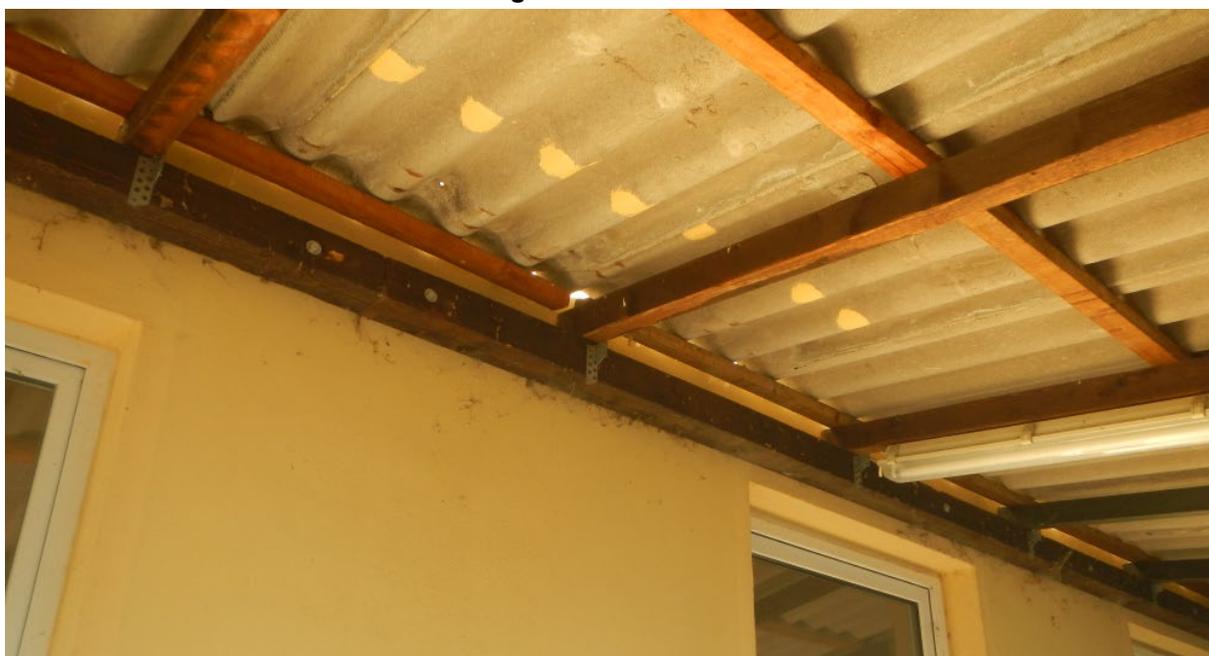
Abb. 13: Unterkonstruktion des Gebäudeanbaues

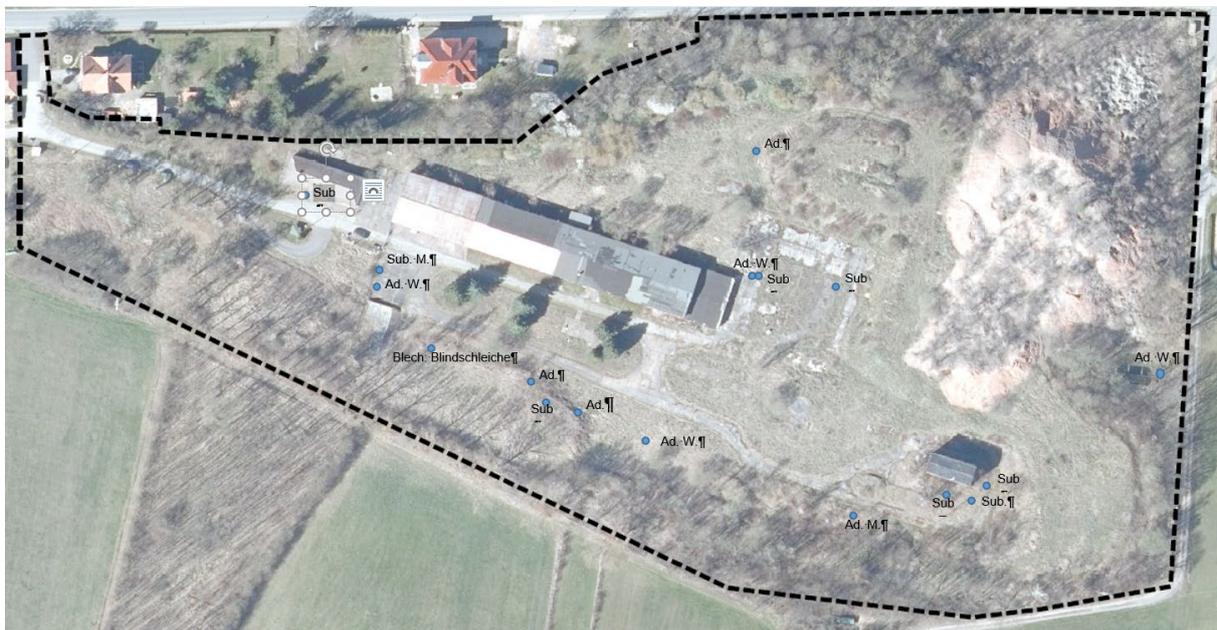
Es konnten bei mehreren Begehungen 16 Zauneidechsen und eine Blindschleiche nachgewiesen werden.

Abb. 14: Reptiliennachweise

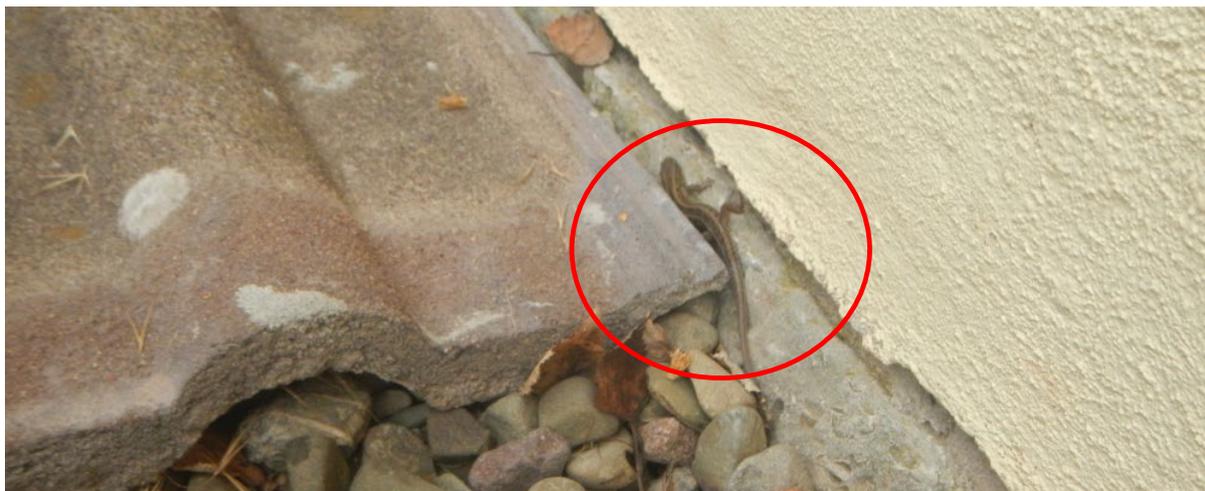
Abb. 15: Nachweis einer Zauneidechse am Kiessaum Gebäude 3

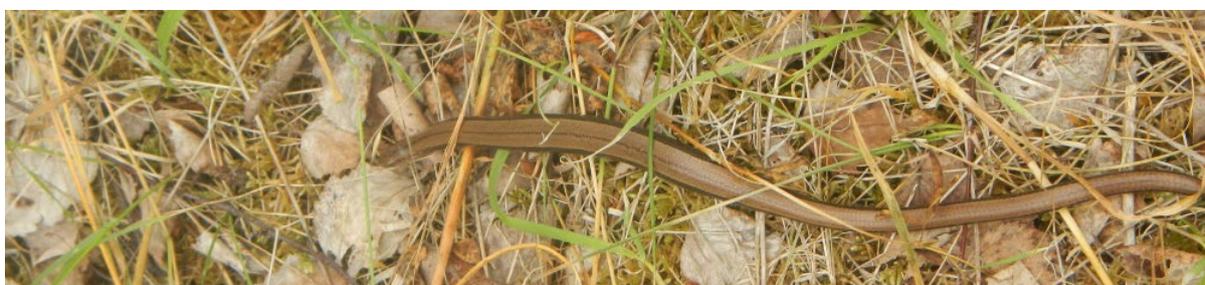
Abb. 16: Blindschleichennachweis

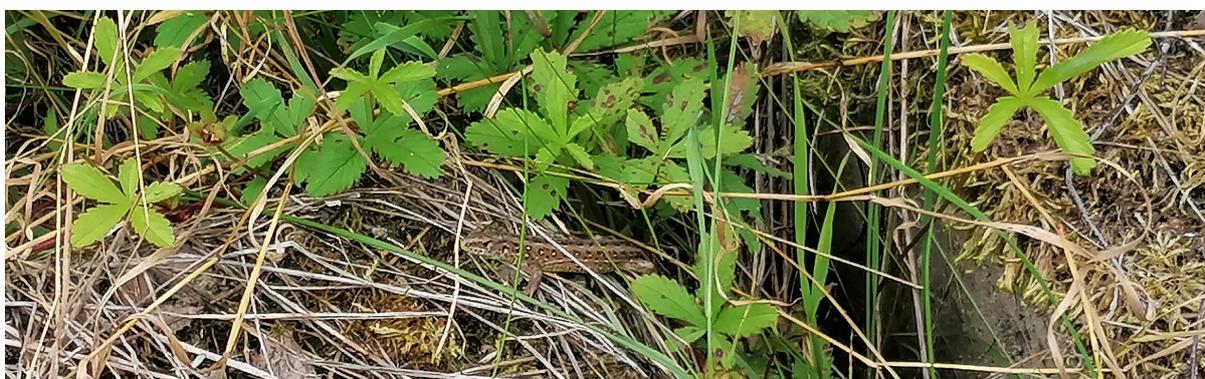
Abb. 17: Zauneidechse
